# Control de integridad de Pilotes (vaciados de concreto) Ensayo No Destructivo Cross Hole - Ultrasonido

ASTM D 6760  
Standard Test Method for Integrity Testing of  
Concrete Deep Foundations by Ultrasonic  
Crosshole Testing

# ENSAYO CROSS HOLE EN PILOTES DE HORMIGÓN CSL (CrossHole Sonic Logging) o CHUM (CrossHole Ultrasonic Monitor)

**LÍNEA 2 DEL METRO DE PANAMÁ.** San Miguelito – El Crisol 350 pilotes Ø 2.25m L: 20 m a 30 m

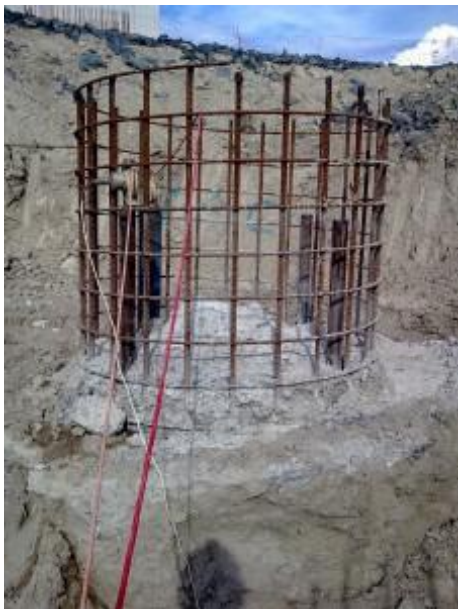
Diámetro 1.3 m 4t

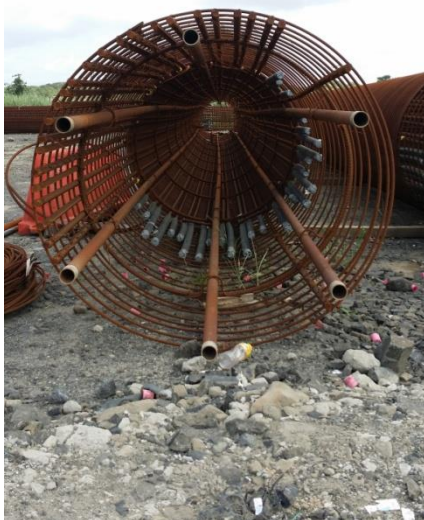
Diámetro 2m  
6 tubos

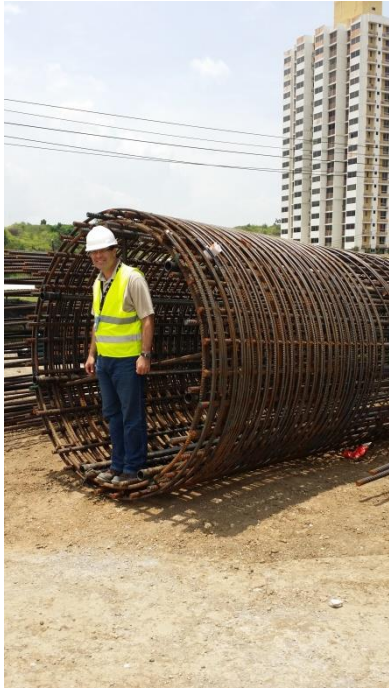
Diámetro 2m  
6 tubos

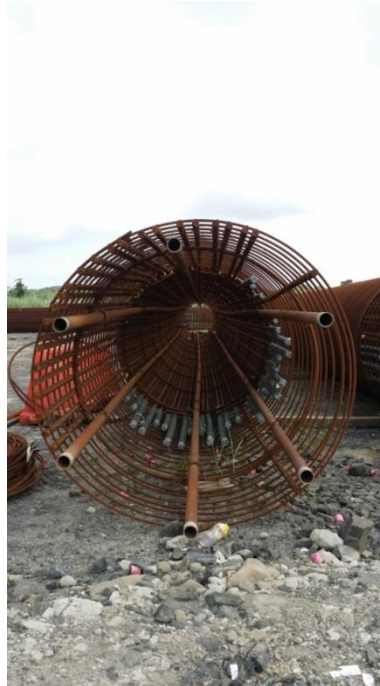
Diámetro 2,25 m  
7 tubos

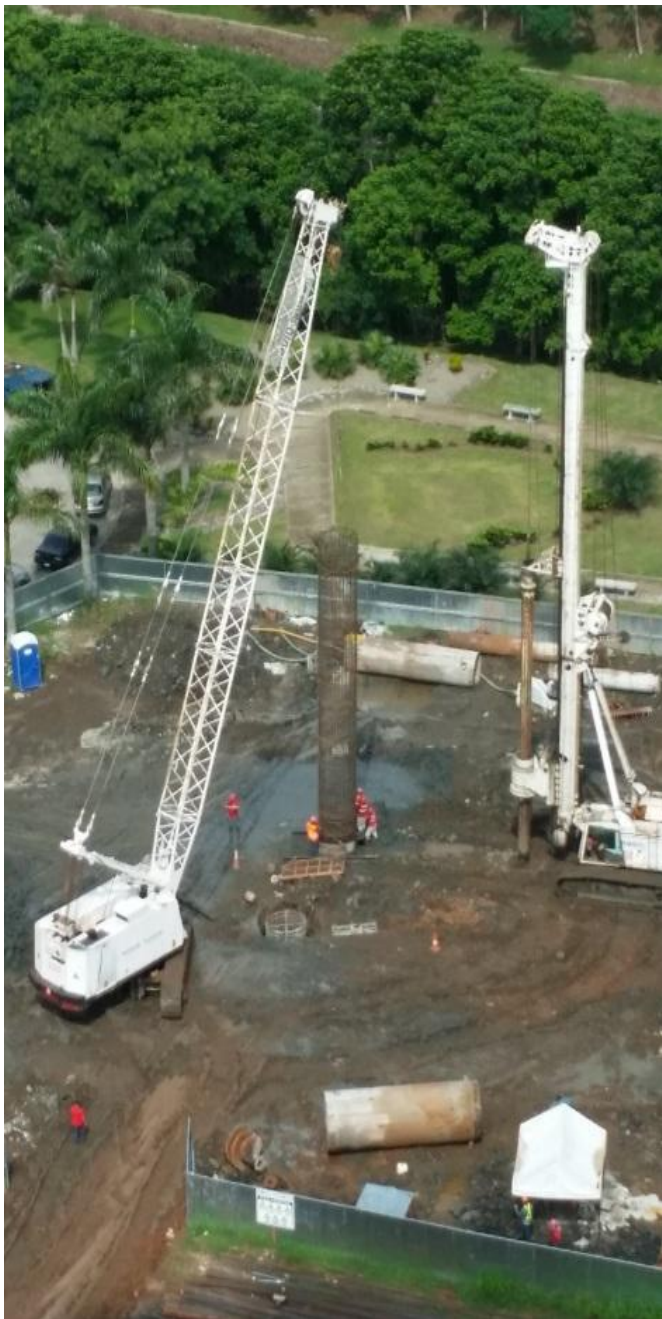
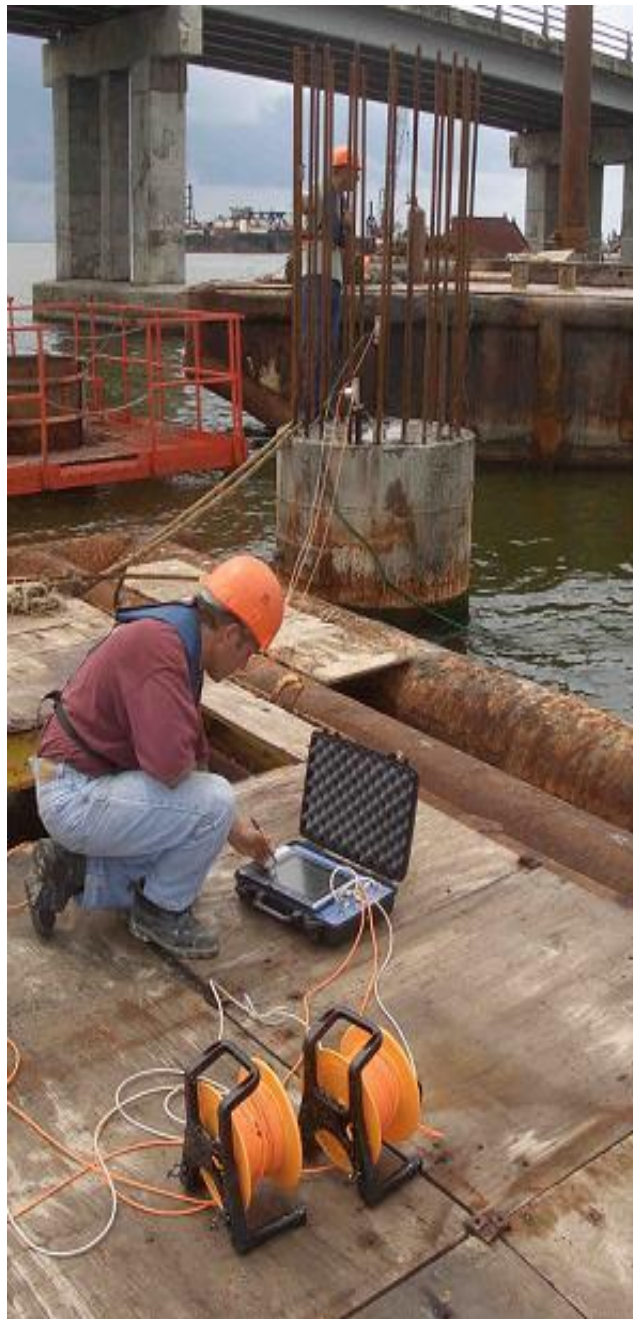
Sin concreto  
por falta de  
integridad  
Presencia de  
oclusiones  
con tierra y aire.

Demolición  
Parcial del concreto  
Contaminado con tierra.

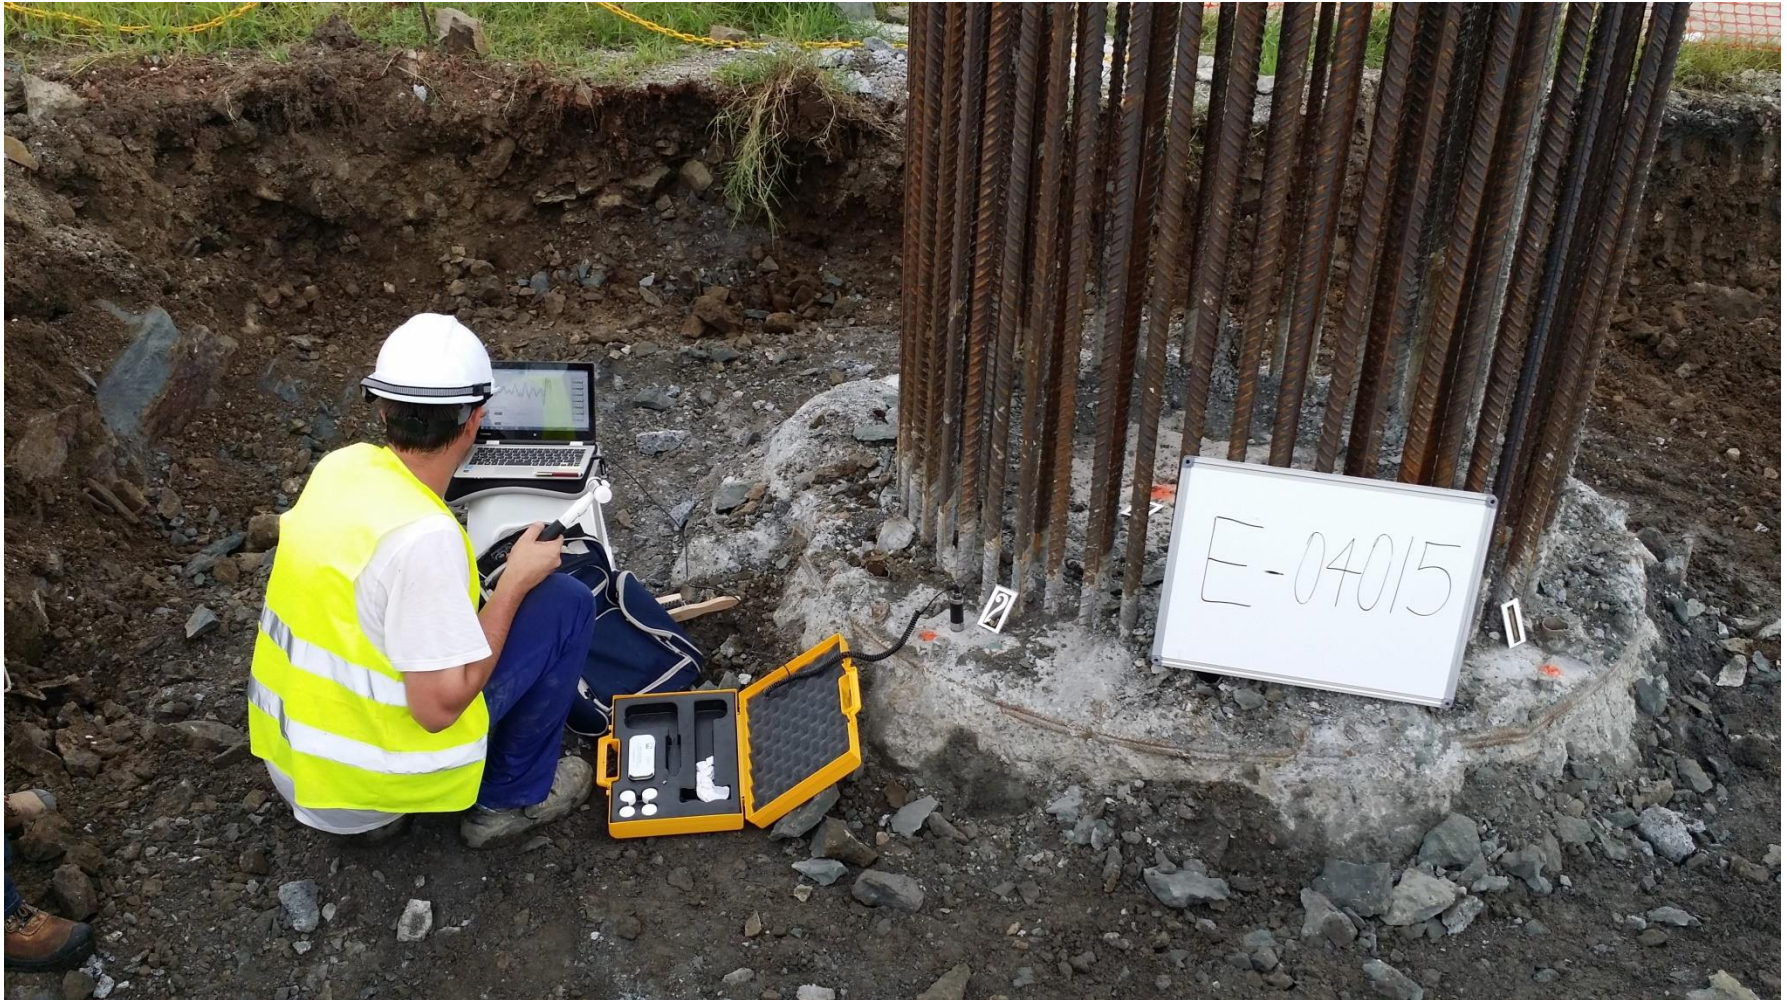
# ENSAYO PET EN PILOTES DE HORMIGÓN

PET (Pile Echo Tester) o PIT (Pile Integrity Test)

LINEA 2 DEL METRO DE PANAMÁ. San Miguelito – El Crisol 350 pilotes Ø 2.25m L: 20 m a 30 m

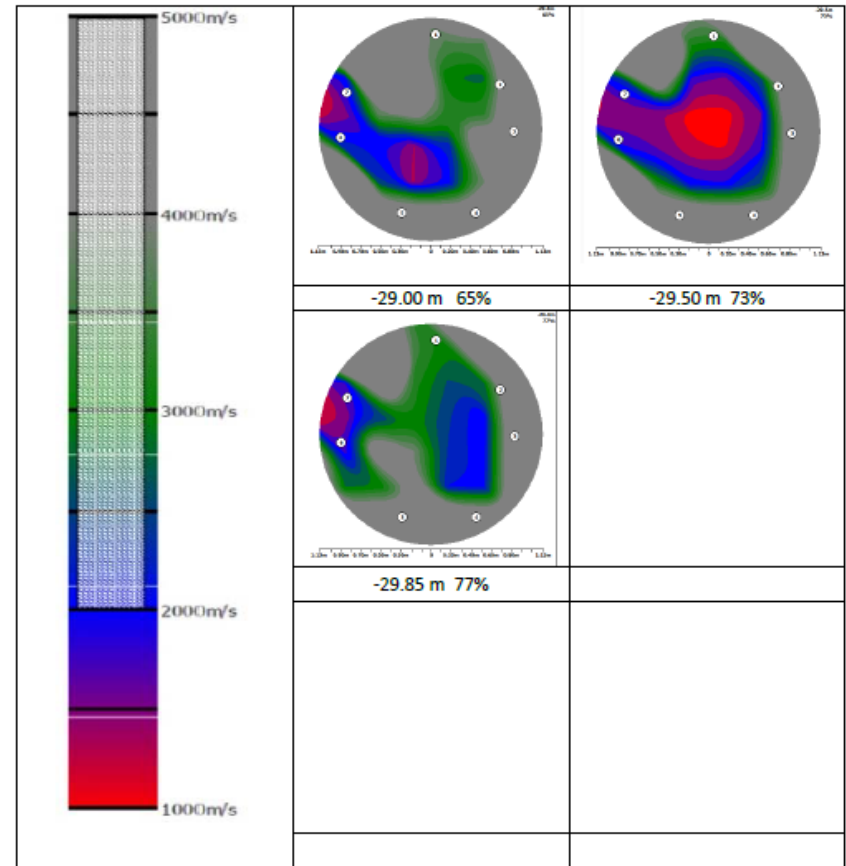
## PUNTA DEL PILOTE (-29.00 m a -29.85 m)

Profundidades y % secciones con anomalías (Software 3D Viewer Piletest)

VELOCIDADES (m/s) DE PROPAGACIÓN ONDAS LINEALES EN EL HORMIGÓN DEL PILOTE	
> 4500	EXCELENTE
3600 a 4500	BUENA
3000 a 3600	ACEPTABLE
2100 a 3000	MALA
< 2100	MUY MALA

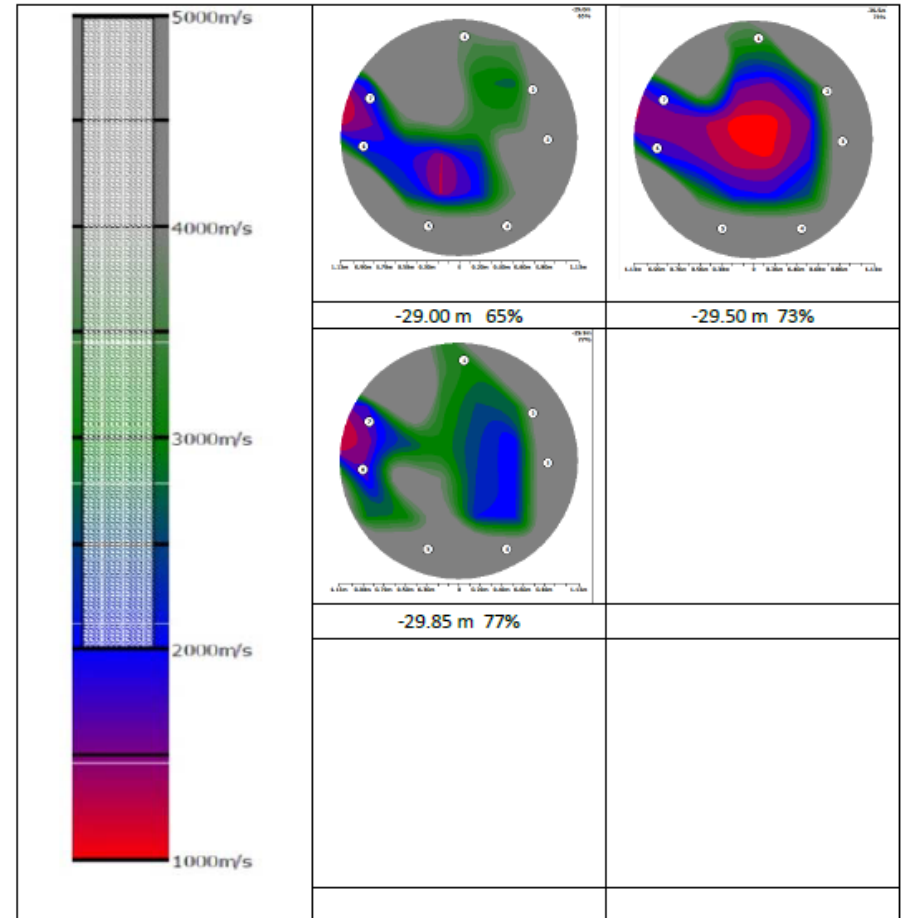
## PUNTA DEL PILOTE (-29.00 m a -29.85 m)

Profundidades y % secciones con anomalías (Software 3D Viewer Piletest)

VELOCIDADES (m/s) DE PROPAGACIÓN ONDAS LINEALES EN EL HORMIGÓN DEL PILOTE	
> 4500	EXCELENTE
3600 a 4500	BUENA
3000 a 3600	ACEPTABLE
2100 a 3000	MALA
< 2100	MUY MALA

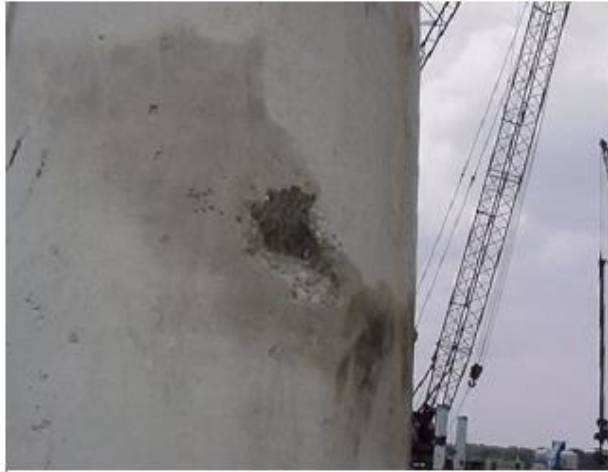
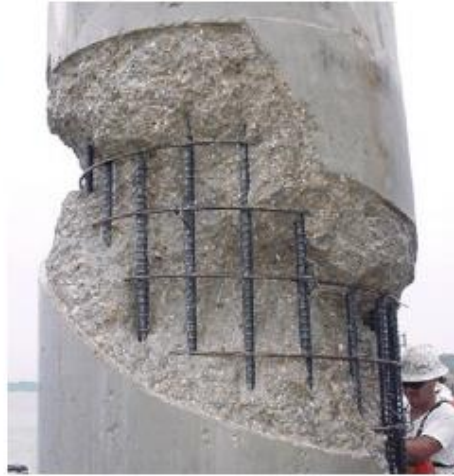
Ejemplo de zonas con **Anomalías** después hormigonado Tipo "Necking"

Riesgo: **Corrosión** y Falta de fricción lateral

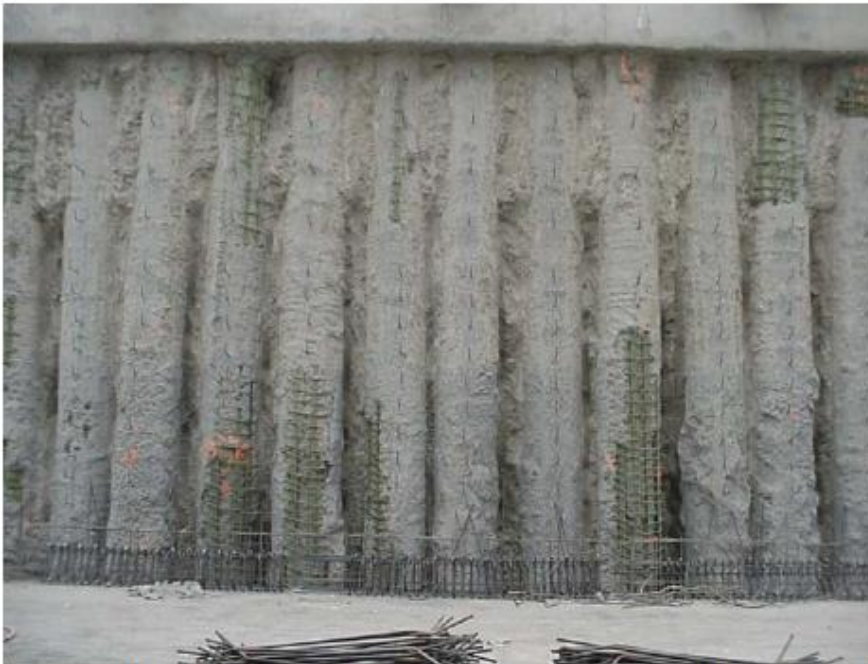
Ejemplo de zonas en la cabeza con **Anomalías** después hormigonado

Ejemplo de zonas en **fuste** con **Anomalías** después hormigonado

Figure 1-2. Anomalies in cased construction caused by concrete quality (top) and in slurry supported construction caused by bottom of excavation soil accumulation (bottom).

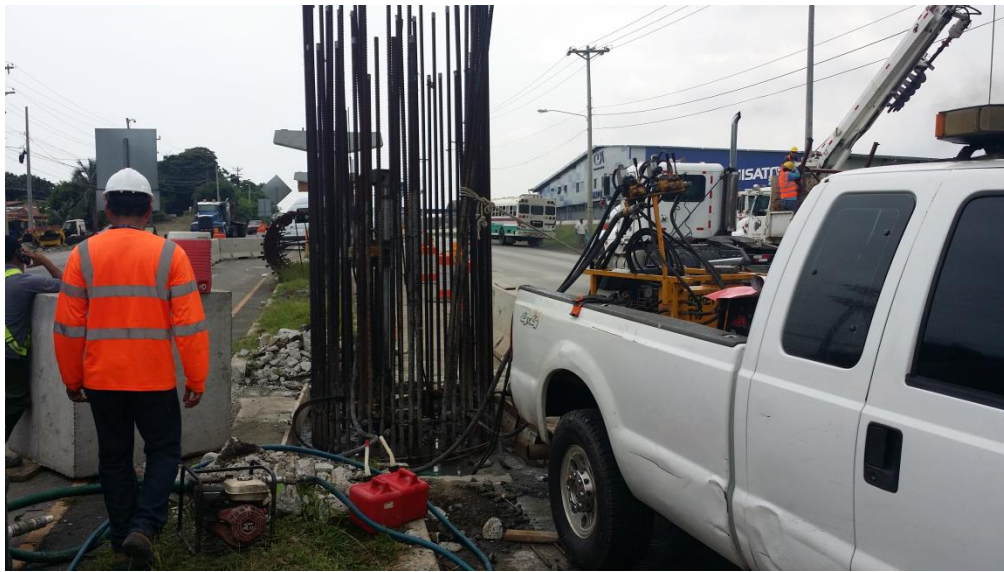
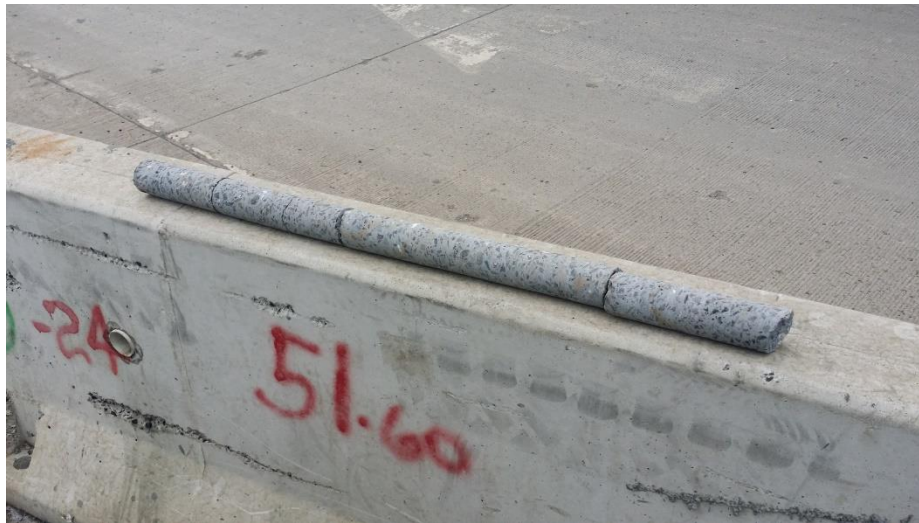
**Extracción de núcleos en pilotes**  
Zonas afectadas determinadas con Tomografía
